**大型トラック 動力伝達装置（フロント及びインターアクスルプロペラシャフト）のリコールについて**

（届出日：令和3年11月8日 開始日：令和3年11月8日）

リコール番号 5046

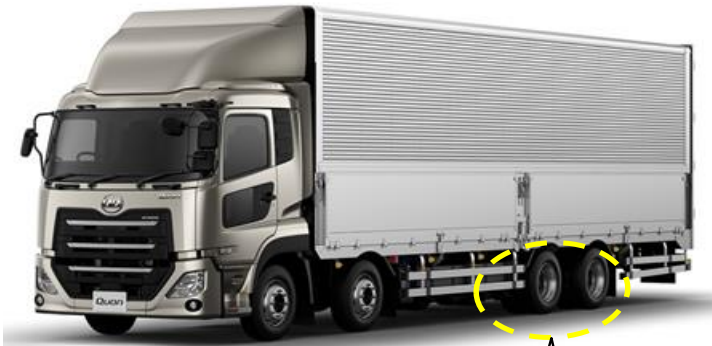
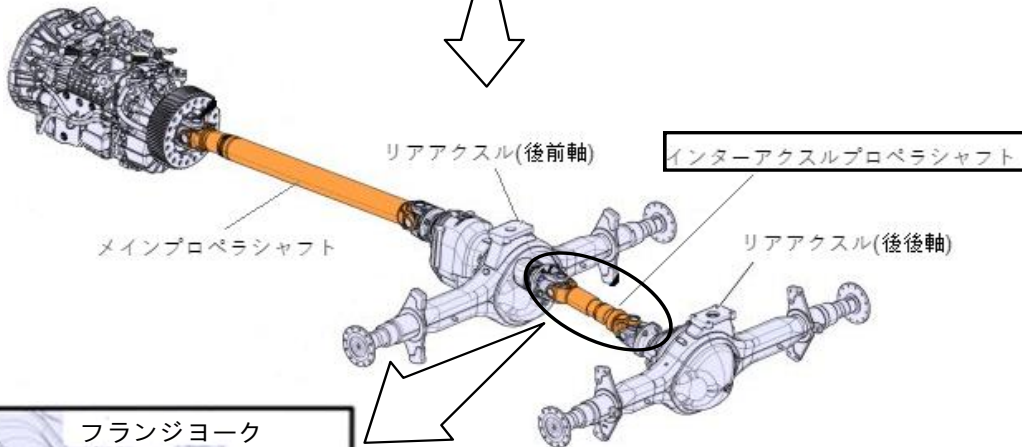
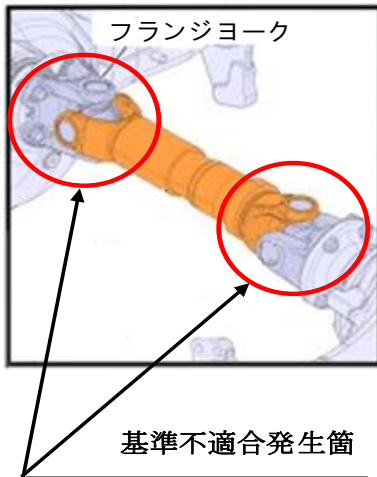
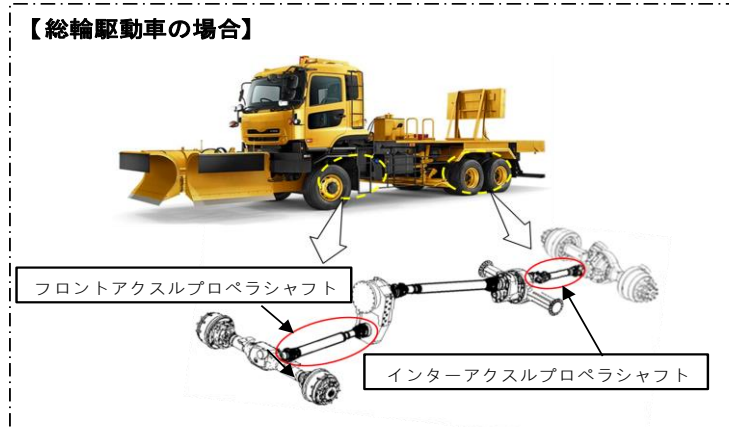
## 改善箇所説明図

フロント及びインターアクスルプロペラシャフトにおいて、ユニバーサルジョイント組付け時の軸方向ガタ調整工程が不適切なため、当該ジョイント部の軸方向のガタが許容値を超えているものがあります。そのため、そのままの状態で使用を続けると、グリースが漏れ出し泥水等がベアリングカップ内に浸入して、グリースの劣化による潤滑不足でベアリングが焼き付き、ユニバーサルジョイント部が破損し、最悪の場合、プロペラシャフトが脱落して走行不能となるおそれがあります。

全車両、ユニバーサルジョイント部のガタ量を計測し、許容値を超えるものは、良品に交換します。但し、良品の準備に時間を要するため、以下の暫定措置を行います。

- ・ユニバーサルジョイント部にグリースが給脂できない場合は、良品に交換します。
- ・ガタ量が0.3mm以上の場合は、当該プロペラシャフトを良品に交換します。
- ・ガタ量が0.1mmを超え0.3mm未満の場合は、グリースを5,000km又は6か月毎のいずれか早く到達した時点で給脂を行い、準備ができ次第、良品に交換します。

なお、当該ジョイント部のガタ量の許容値(0.1mm以下)については、市場措置での確実な改善を期すため、その信頼性を改めて確認したうえで恒久措置に切り換えます。
