大型消防車の電気装置のリコールについて

リコール届出番号 1902

平成19年6月18日、日産ディーゼル工業株式会社は下記のリコールを国土交通大臣に届け出しました。

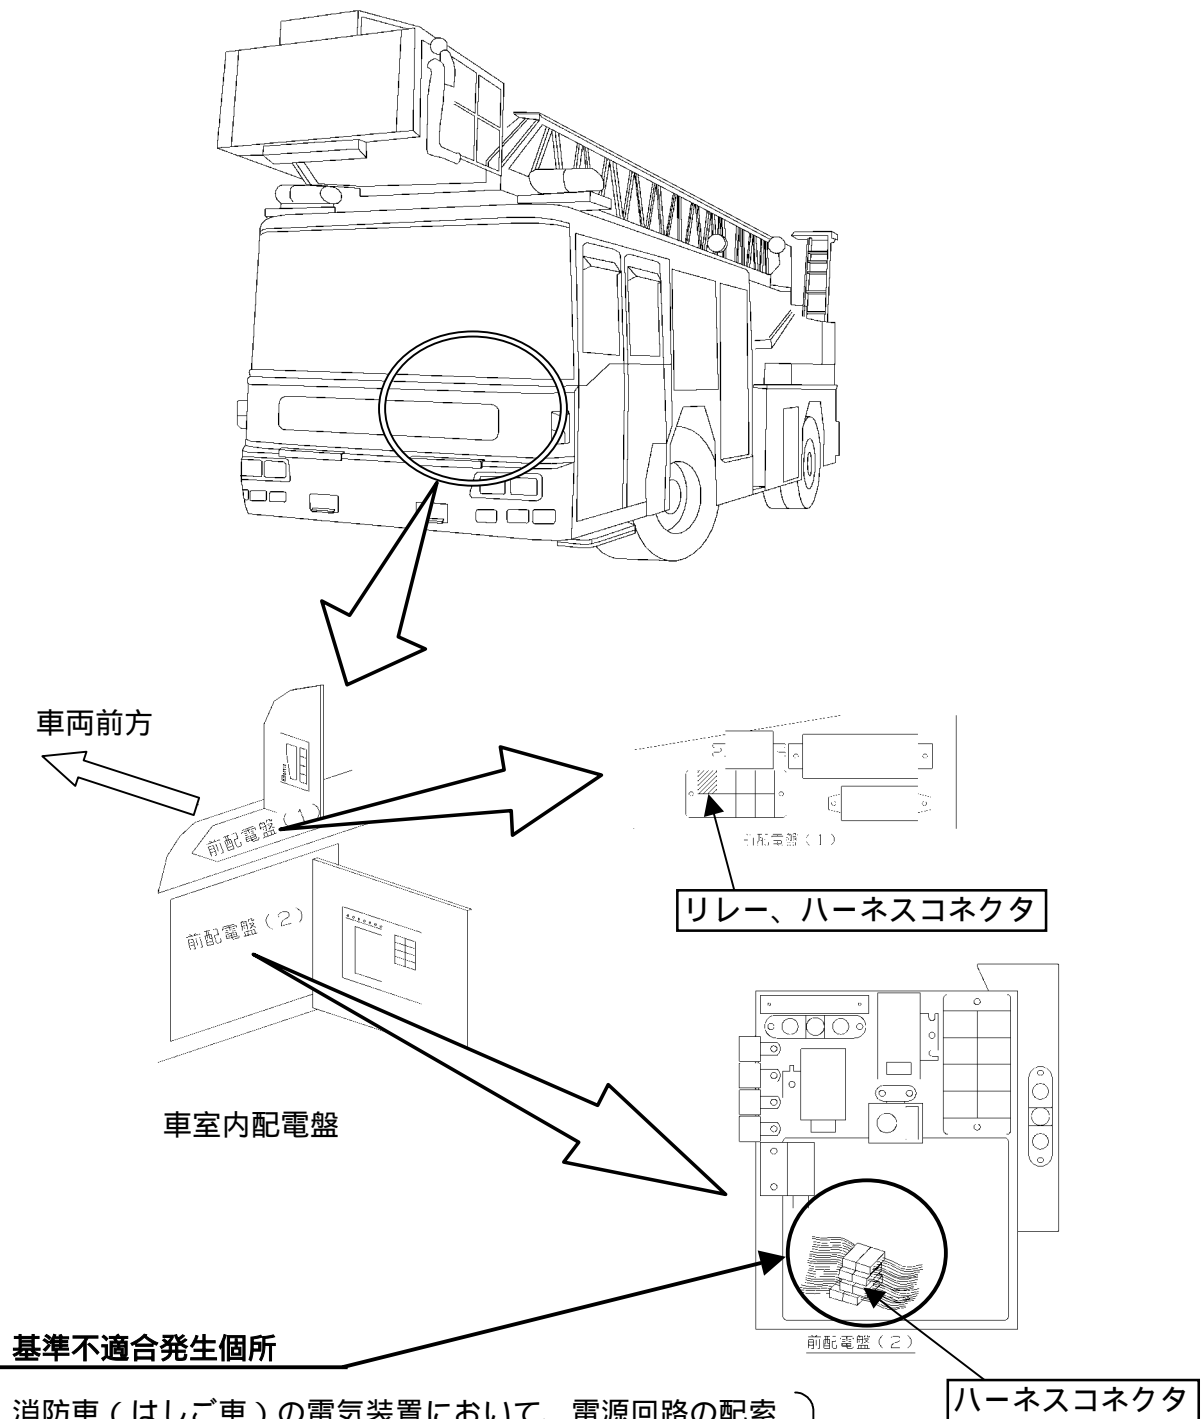
改善箇所説明図

消防車（はしご車）の電気装置において、電源回路の配線が不適切なため、エアコンを使用した際にハーネスコネクタに容量を超える過大な電流が流れることがある。そのため、そのまま使用を続けると、当該コネクタが溶損し、電源回路が導通不良となり、最悪の場合、スピードメーターが作動しなくなるとともに、ABSが機能しなくなるおそれがある。

全車両、該当する電源回路の配線を変更するとともに、当該回路のハーネスコネクタ及びリレーを新品と交換する。

識別：前配電盤(1)のカバー裏面に、白色または黄色ペイントを塗布する。
