大型、中型バスの車枠及び車体他のリコールについて

平成 23年2月8日

リコール届出番号2705

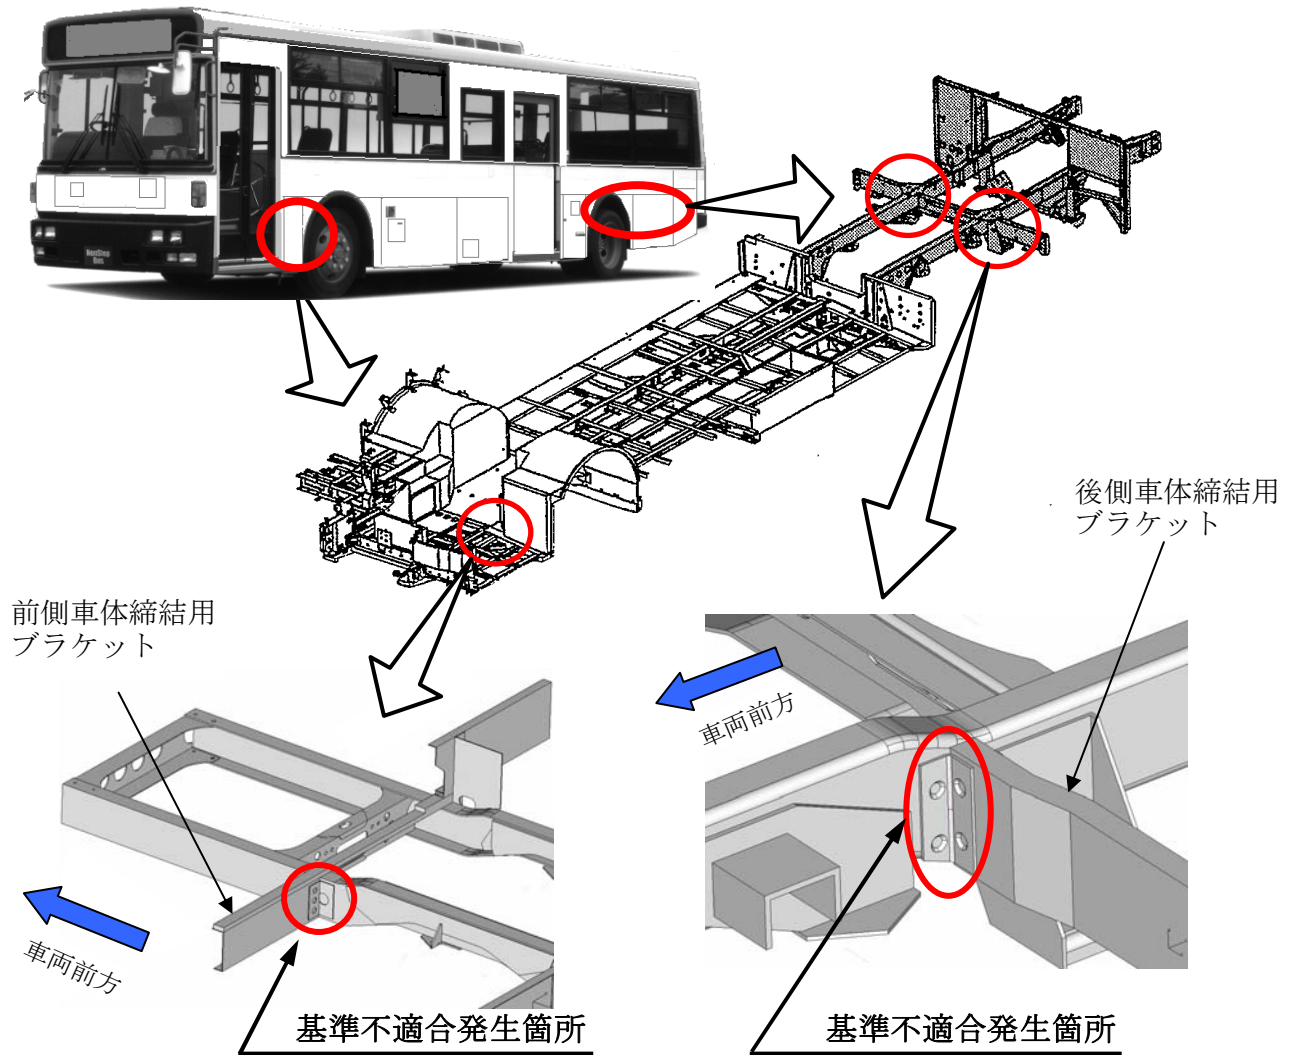
改善箇所説明図①

フレームと車体締結用ブラケットの結合材強度が不足しているため、亀裂が発生するものがある。そのため、そのままの状態で使用を続けると亀裂が進行し、最悪の場合、結合材が折損するおそれがある。

全車両、フレームと車体締結用ブラケットとの結合材に補強材を追加するとともに、バンパーラバーを対策品と交換する。

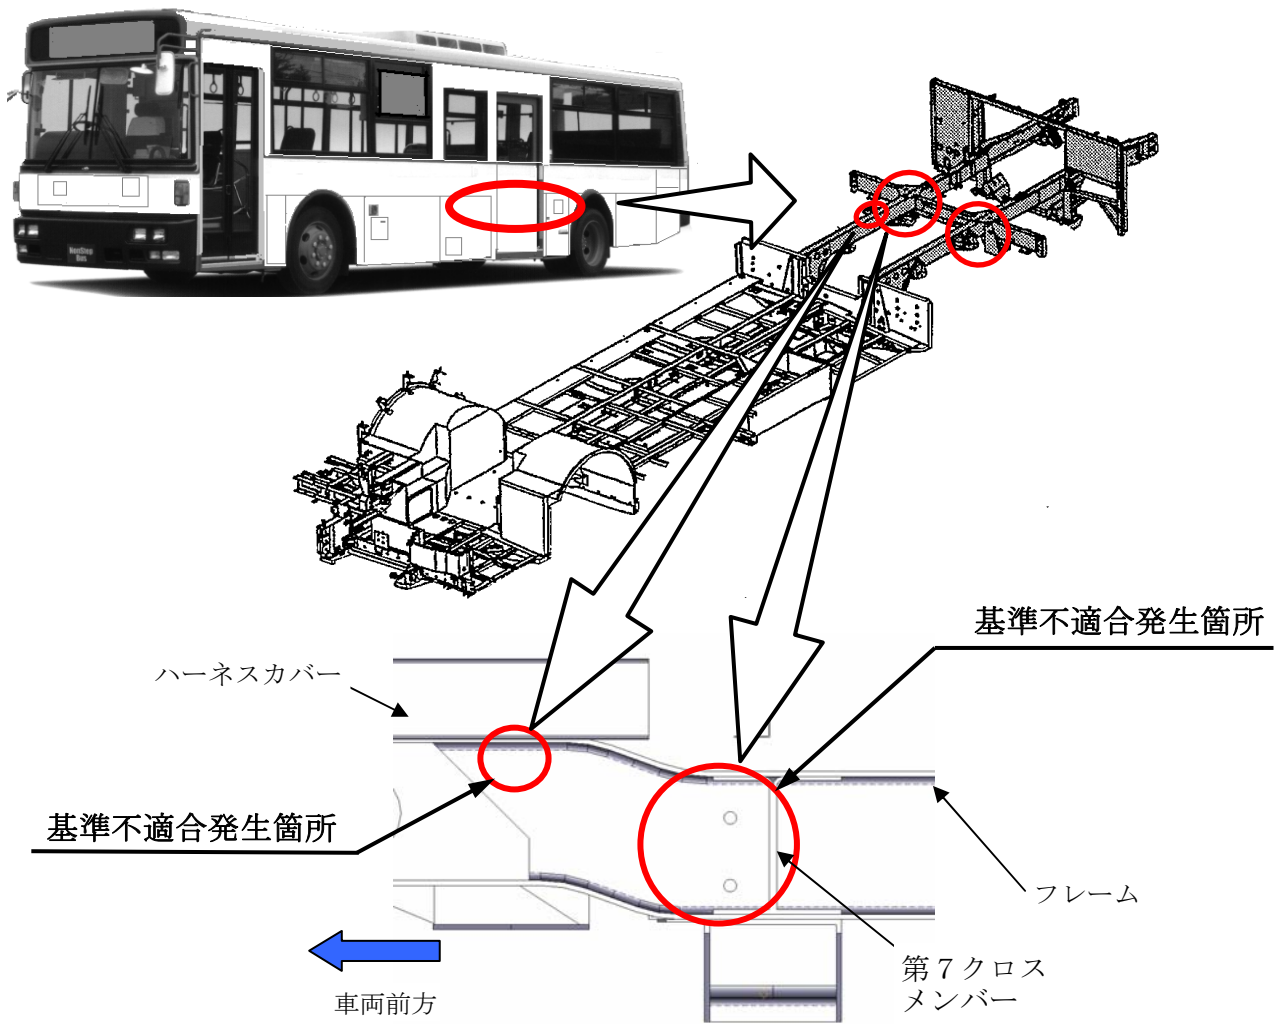
改善箇所説明図②

フレームの強度が不足しているため、走行時の振動により、亀裂が発生するものがある。そのため、そのままの状態で使用を続けると亀裂が進行し、最悪の場合、フレームが折損するおそれがある。

全車両、フレームに補強材を追加する。

リヤフレーム補強材
(エアスプリング上部 右側のみ)

リヤフレーム補強材
(クロスメンバー前部、左右)

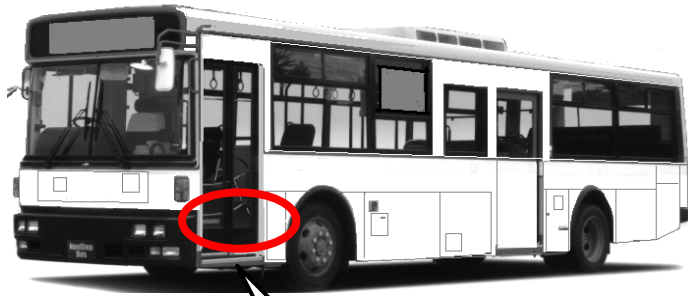
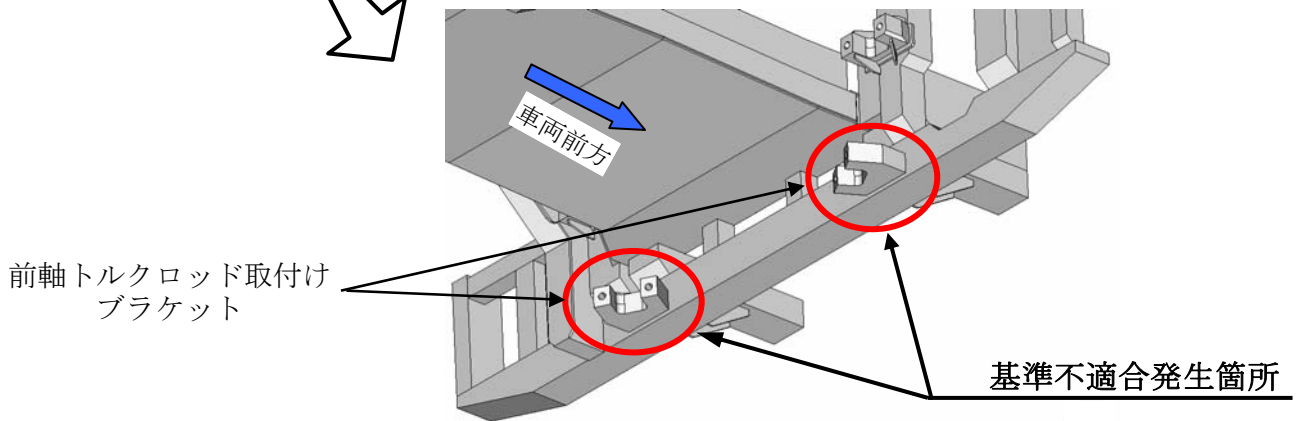
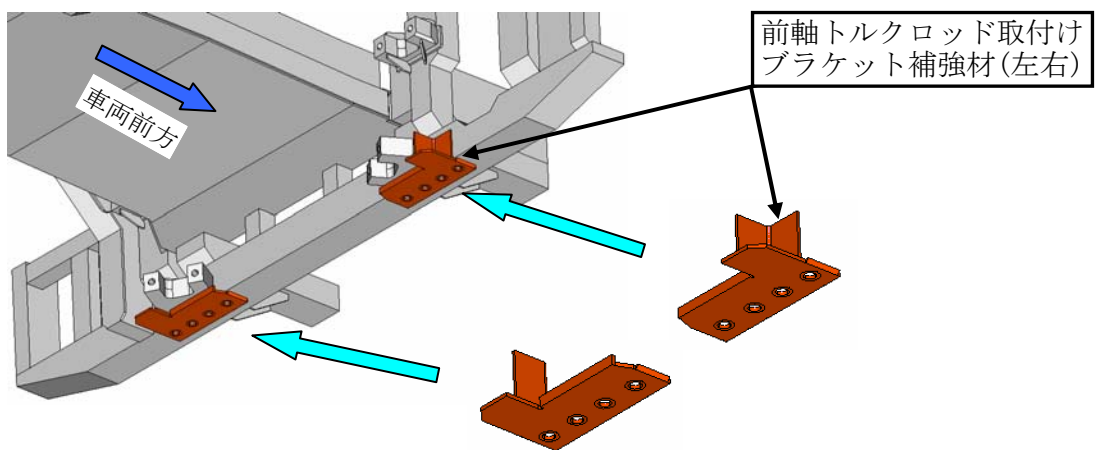
改善箇所説明図③

前軸緩衝装置のトルクロッド取付けブラケットの取付け強度が不足しているため、亀裂が発生するものがある。そのため、そのままの状態で使用を続けると亀裂が進行し、最悪の場合、トルクロッド取付けブラケットの溶接部が破断するおそれがある。

全車両、前軸トルクロッド取付けブラケット溶接部に補強材を追加する。
