小型トラックの電気配線のリコールについて

平成 23年7月22日

リコール届出番号2788

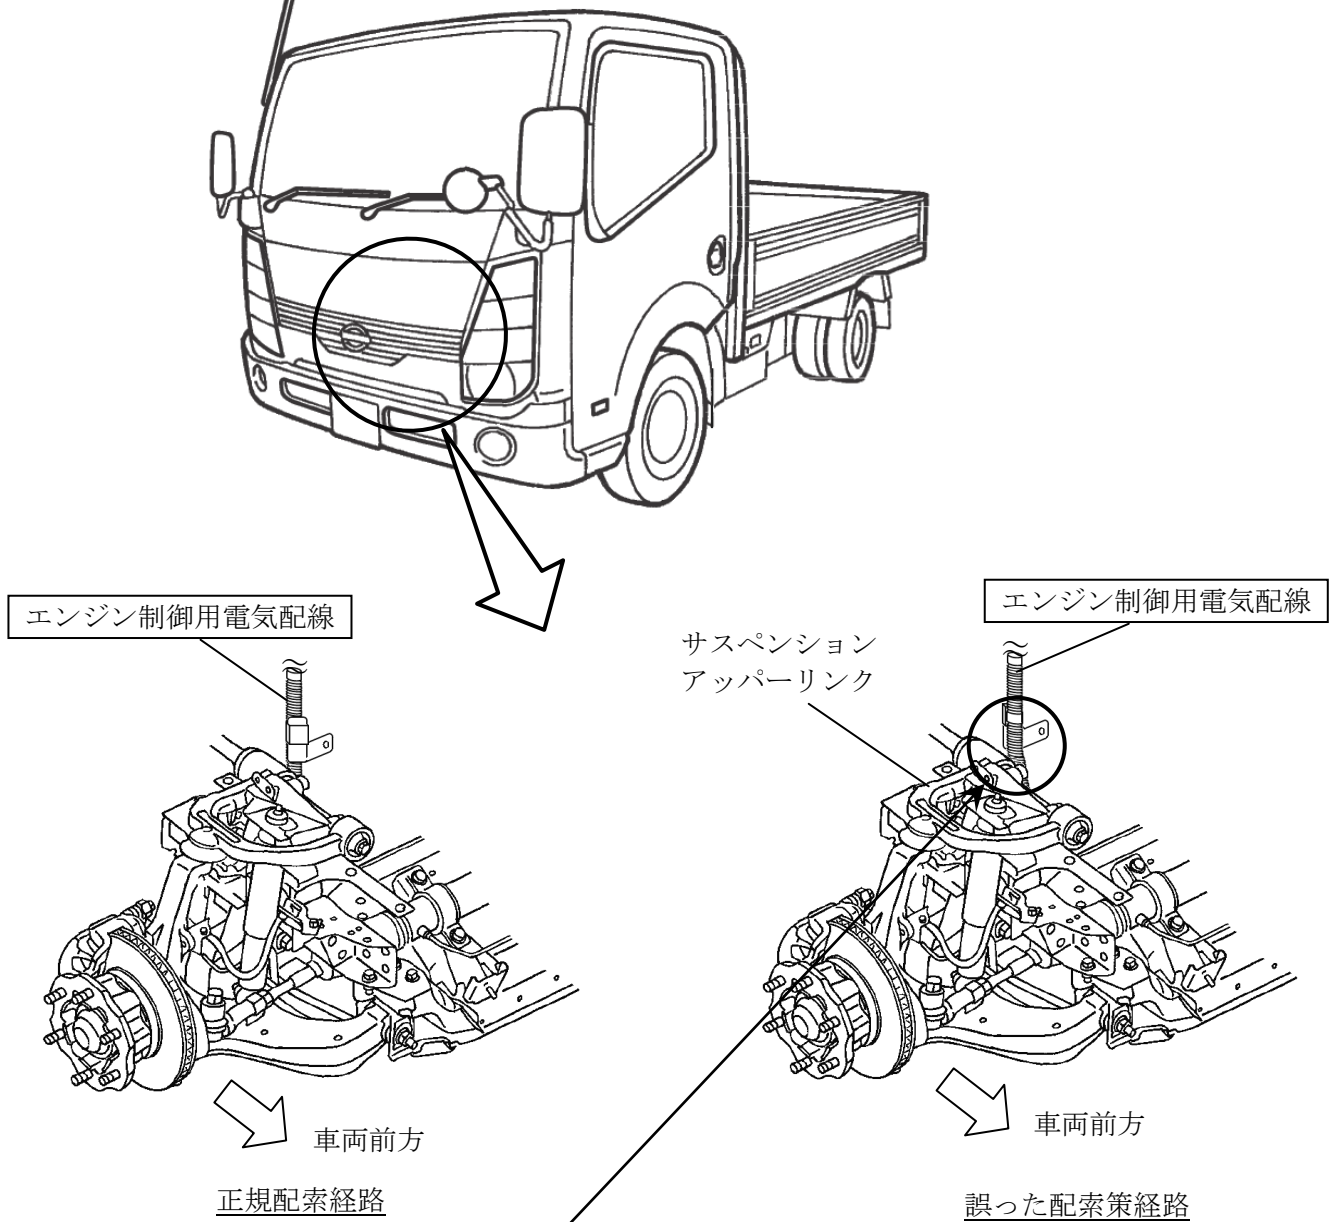
改善箇所説明図①

基準不適合発生箇所

ディーゼルエンジン搭載車において、車両組み立て時のエンジン制御用電気配線の配索経路の指示が不適切なため、当該電気配線がサスペンションアッパーリンクに干渉しているものがある。そのため、そのままの状態で使用を続けると、当該配線が損傷し、最悪の場合、ショートしてヒューズが切れ、走行中にエンストし再始動できなくなるおそれがある。

全車両、当該電気配線の配索経路を点検し、誤配索のものは、正規経路に修正する。また、電気配線が損傷している場合は、電気配線を修理する。

識別：銀色のシールをモデルナンバープレートの右横に貼り付ける。

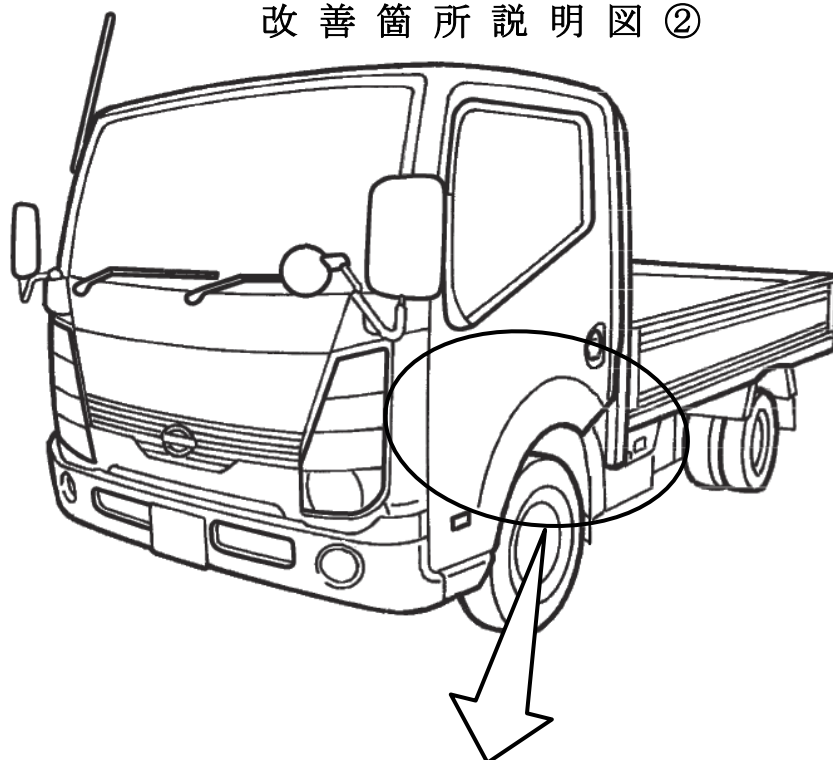
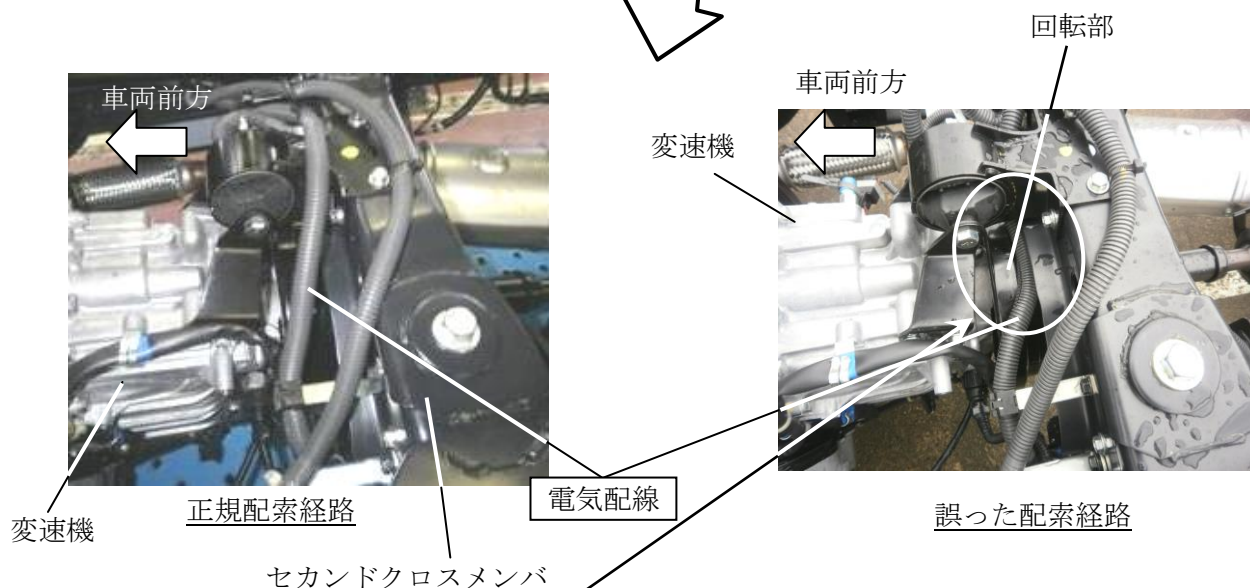
改善箇所説明図②

基準不適合発生箇所

6速自動変速機搭載車および5速手動変速機搭載車において、車両組み立て時のセカンドクロスメンバ部の電気配線の配索経路の指示が不適切なため、当該電気配線が変速機後部の回転部に干渉するおそれがある。そのため、そのままの状態で使用を続けると、当該配線が損傷し、最悪の場合、走行中にエンストし再始動できなくなる、または、制動灯が点灯しなくなるおそれがある。

全車両、当該電気配線の配索経路を正規経路に修正する。また、電気配線が損傷している場合は、電気配線を修理する。

識別：銀色のシールをモデルナンバープレートの右横に貼り付ける。
