大型トラックの動力伝達装置のリコールについて

平成 26年12月11日

リコール届出番号3484

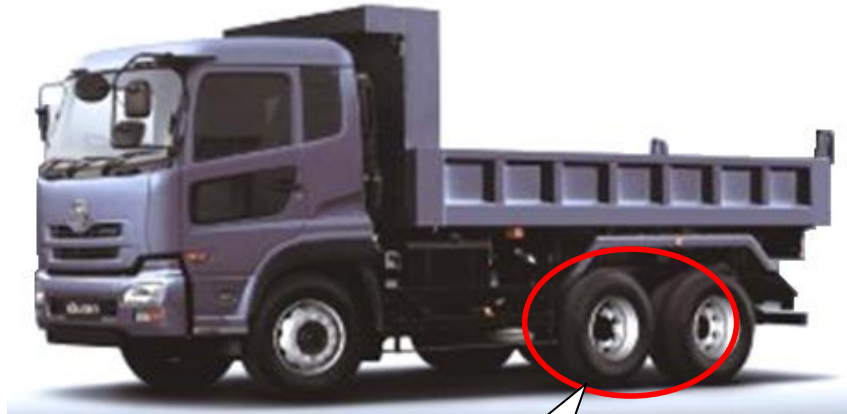
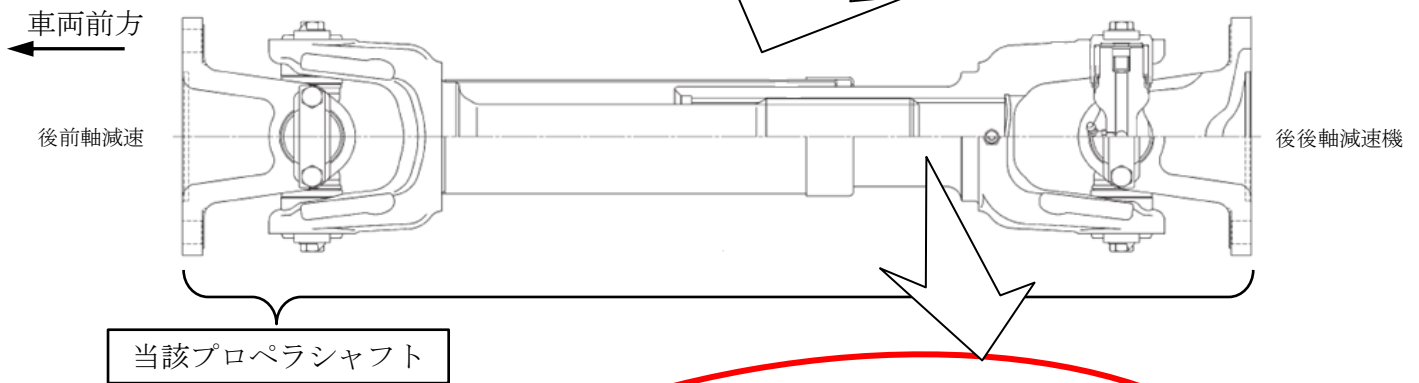
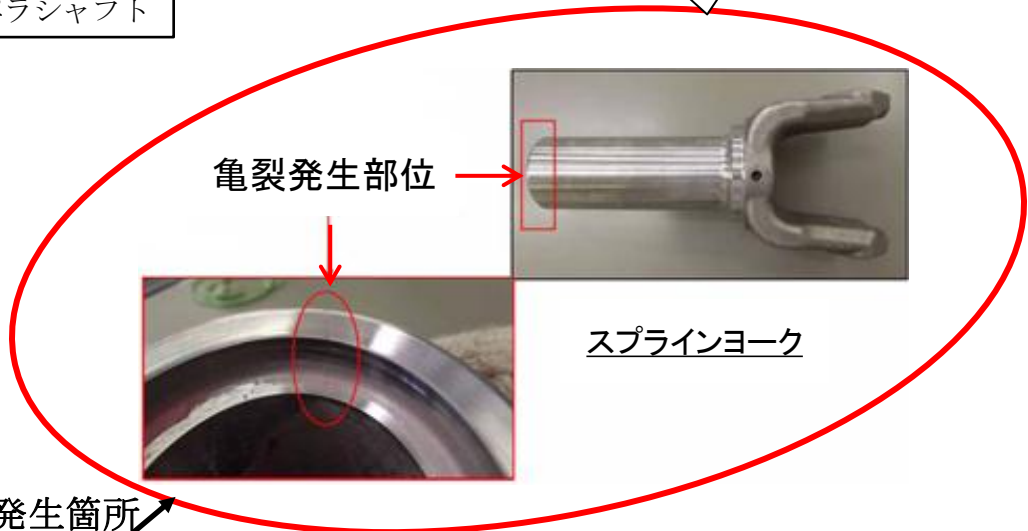
改善箇所説明図

基準不適合発生箇所

後輪2軸駆動トラックにおいて、後前軸と後後軸間のプロペラシャフトスプラインヨークを製造する際、熱処理後の検査が不適切なため、スプラインヨークのスリーブ部に亀裂が生じているものがある。そのため、そのままの状態で使用を続けると、スリーブ部の亀裂が進行し、最悪の場合、プロペラシャフトが破損・脱落して、走行不能になるおそれがある。

改善の内容
全車両、当該プロペラシャフトを良品と交換する。

注： 内は、交換部品を示す。
識別：フランジ部に、黄色ペイントを塗布する。
