座席ベルト（巻取り装置）リコールについて

リコール番号4643

（届出日：令和2年1月16日 開始日：令和2年1月17日）

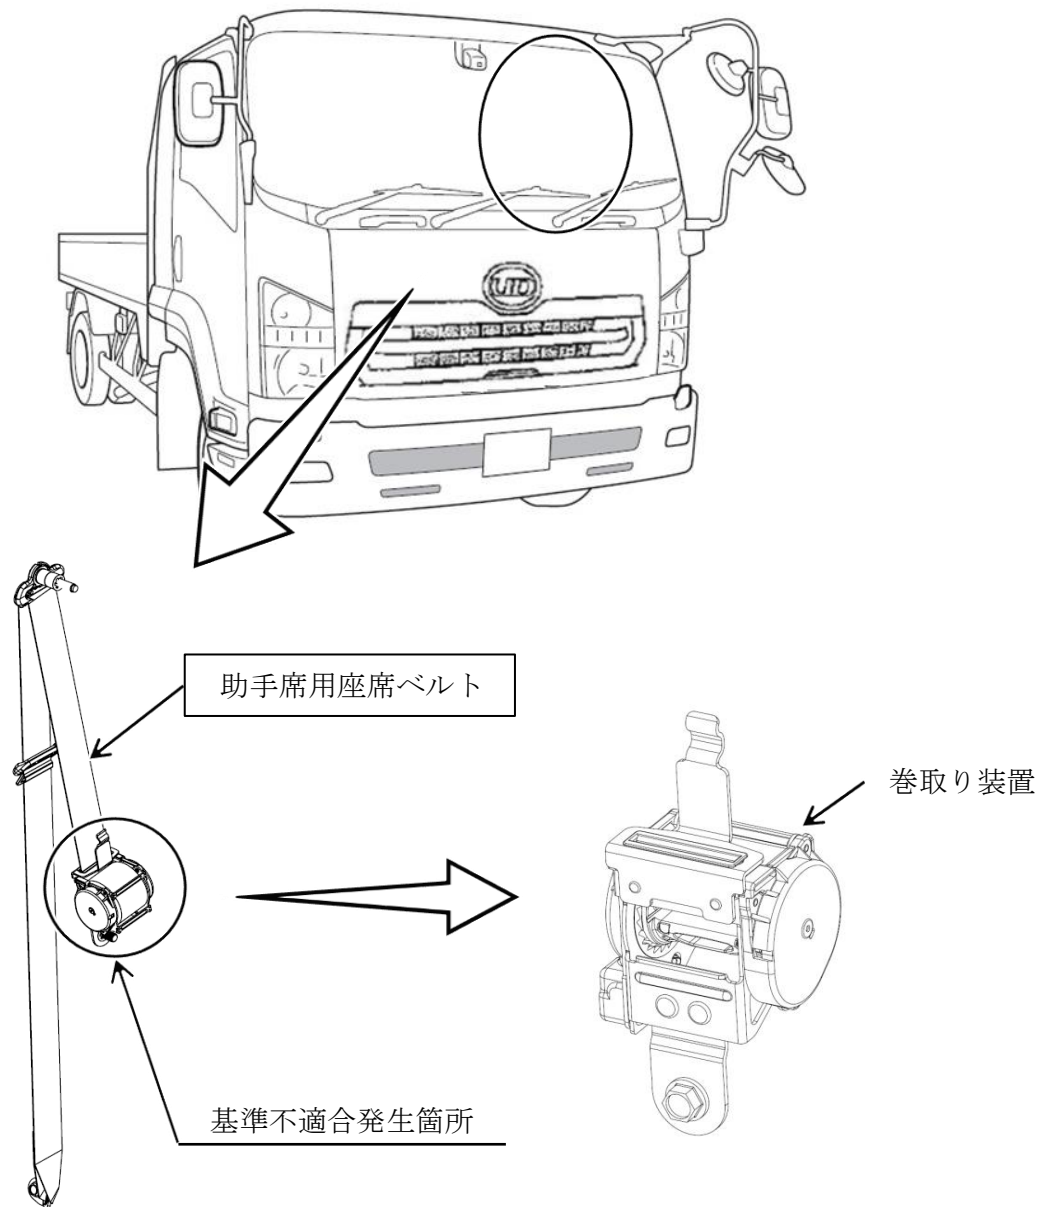
改善箇所説明図

トラックの助手席用座席ベルトにおいて、組み付け設備の調整が不適切なため、巻取り装置ロック機構部のスプリングが屈曲して組み付けられたものがある。そのため、当該スプリングが構成部品と干渉し、座席ベルトが素早く引き出された際にロックしないおそれがある。

全車両、助手席用座席ベルトの製造番号を点検し、該当する場合は座席ベルトを良品に交換する。

識別 : 助手席用座席ベルト下側取り付けボルトに黄色ペイントを塗布する。
