① 原動機（ピストン） ② 原動機（サプライポンプ）のリコールについて

（届出日：令和2年1月30日 開始日：令和2年1月31日）

リコール番号4651

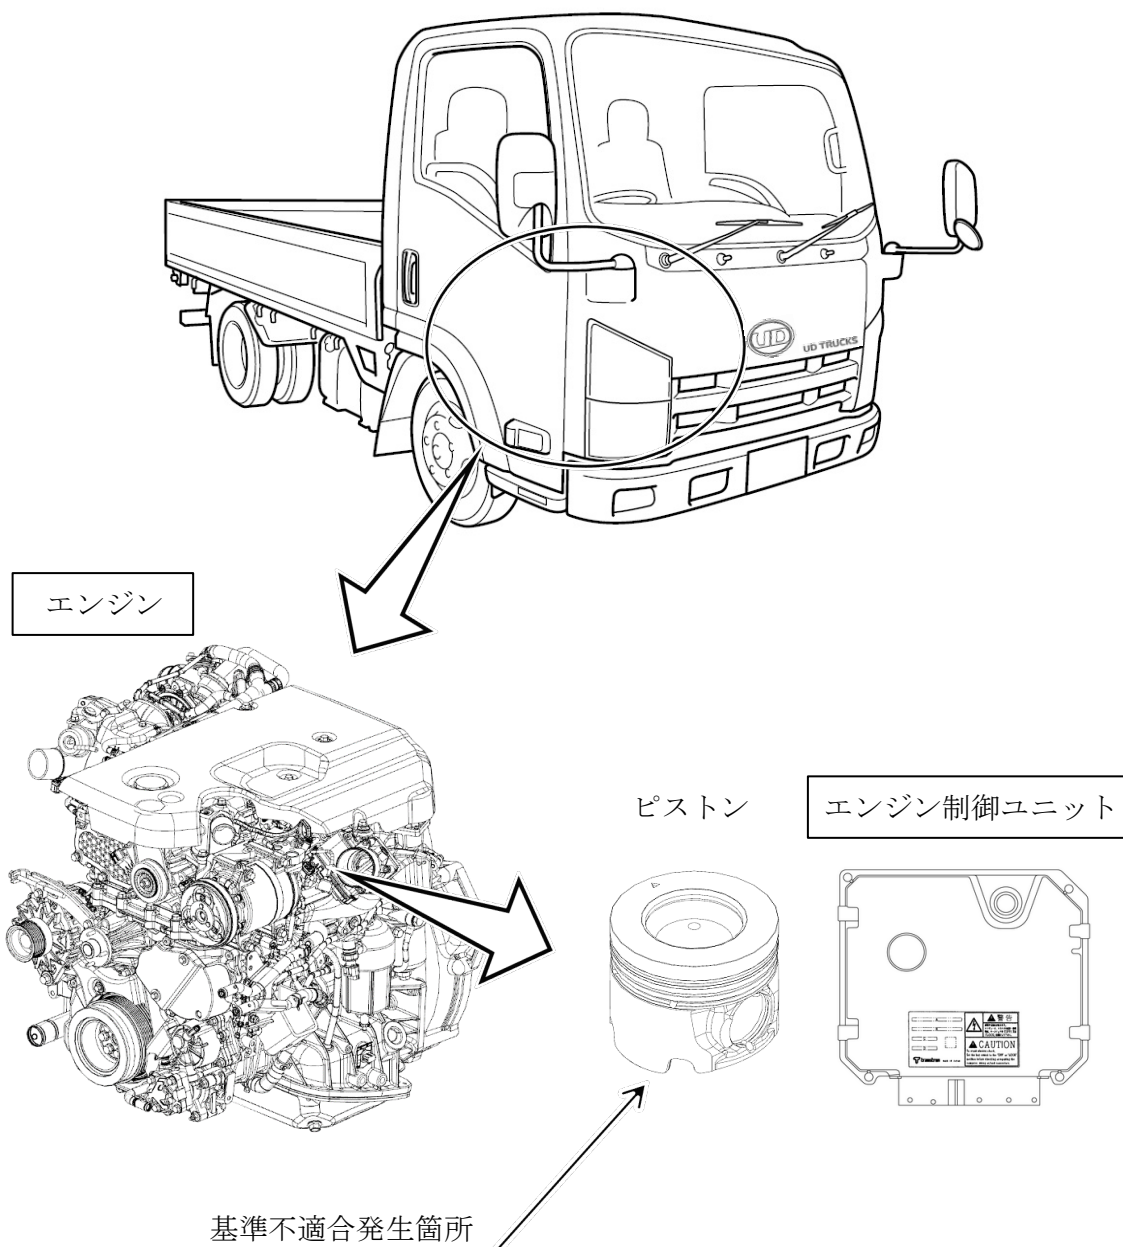
改善箇所説明図①

小型トラック用エンジンにおいて、高回転高負荷時のエンジン制御プログラムが不適切なため、ピストン燃焼室口元部に冷熱ダメージが蓄積して亀裂が発生するものがある。そのため、そのままの状態で使用を続けると、亀裂が進行して穴が開き、エンジンの出力低下や白煙が発生し、最悪の場合、走行不能に至るおそれがある。

全車両、エンジン制御プログラムを対策プログラムに書き換える。また、車両走行データを確認し、負荷及びその頻度の高い車両はエンジンを良品に交換する。

識別：ステアリングコラムブラケットに黄色ペイントを塗布する。

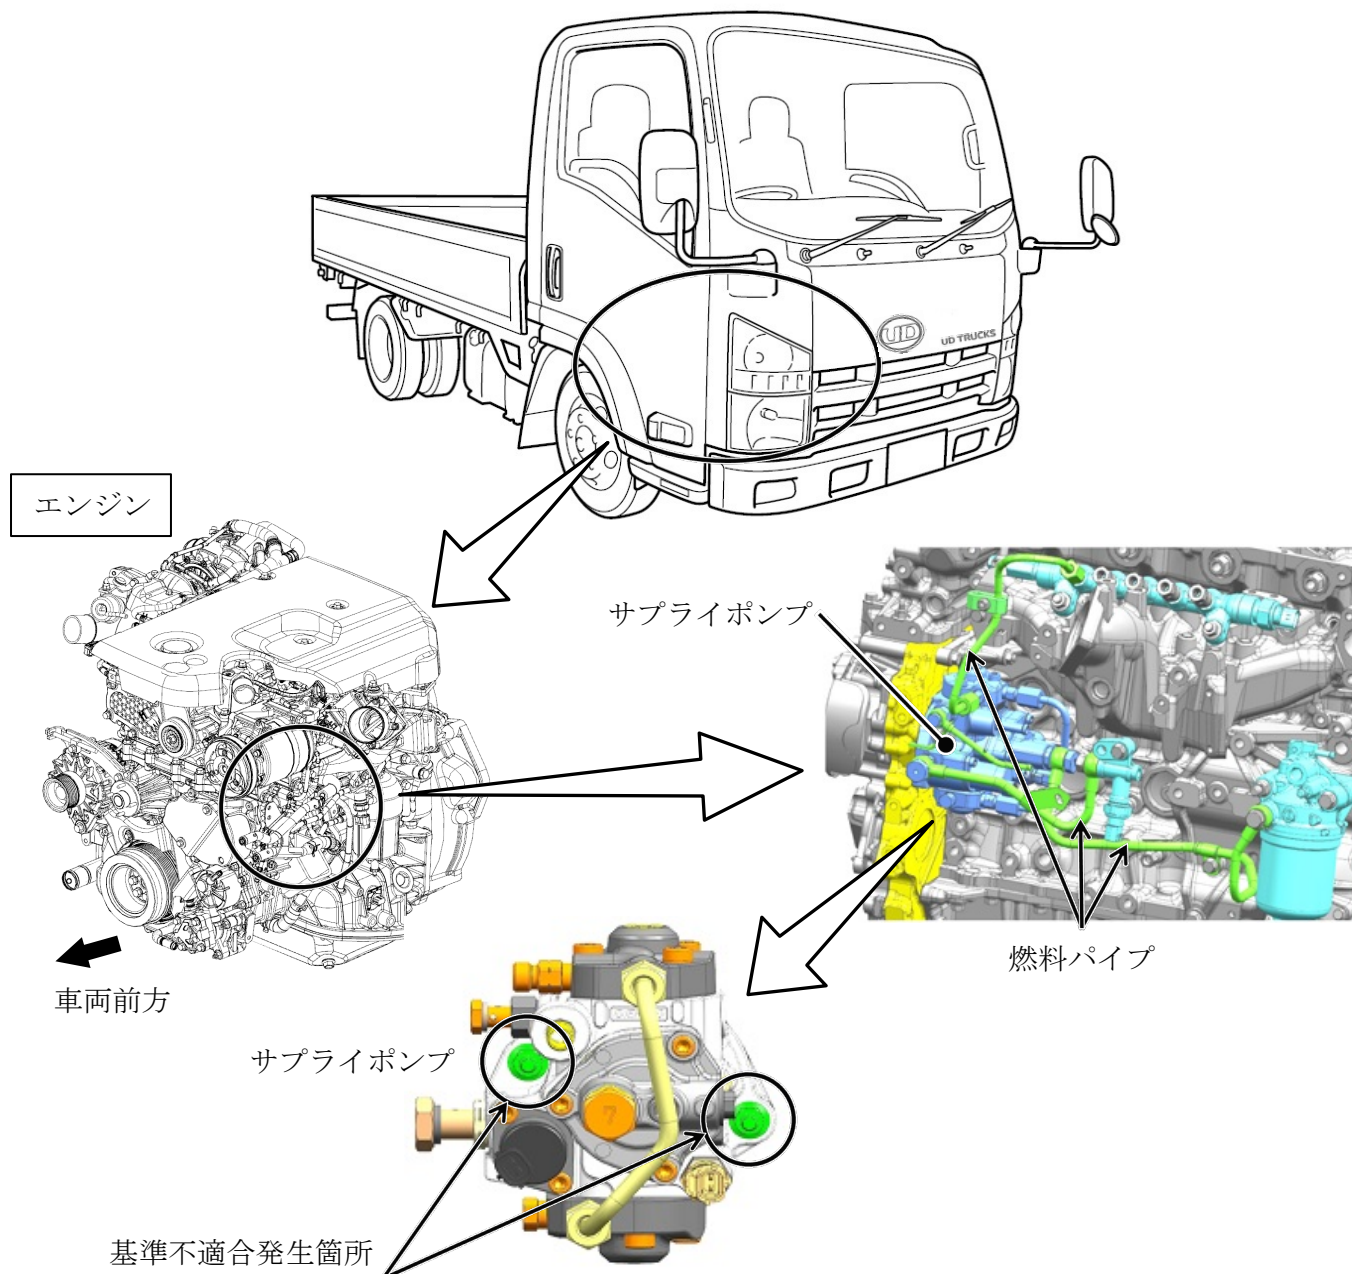
改善箇所説明図②

小型トラックの燃料噴射装置において、サプライポンプをエンジンに取り付けるボルトの締結力が不足しているため、走行振動等により締結部が緩むことがある。そのため、サプライポンプの振動が増大し、最悪の場合、燃料パイプに亀裂が発生し、燃料が漏れるおそれがある。

全車両、サプライポンプ締結部の点検を行い、緩んでいる場合はエンジンを良品に交換、緩んでいない場合は増締めを行う。

識別： エンジンヘッドカバー上側に桃色ペイントを塗布する。
