原動機（エンジンマウントブラケット）リコールについて

リコール番号4676

（届出日：令和2年2月27日 開始日：令和2年2月28日）

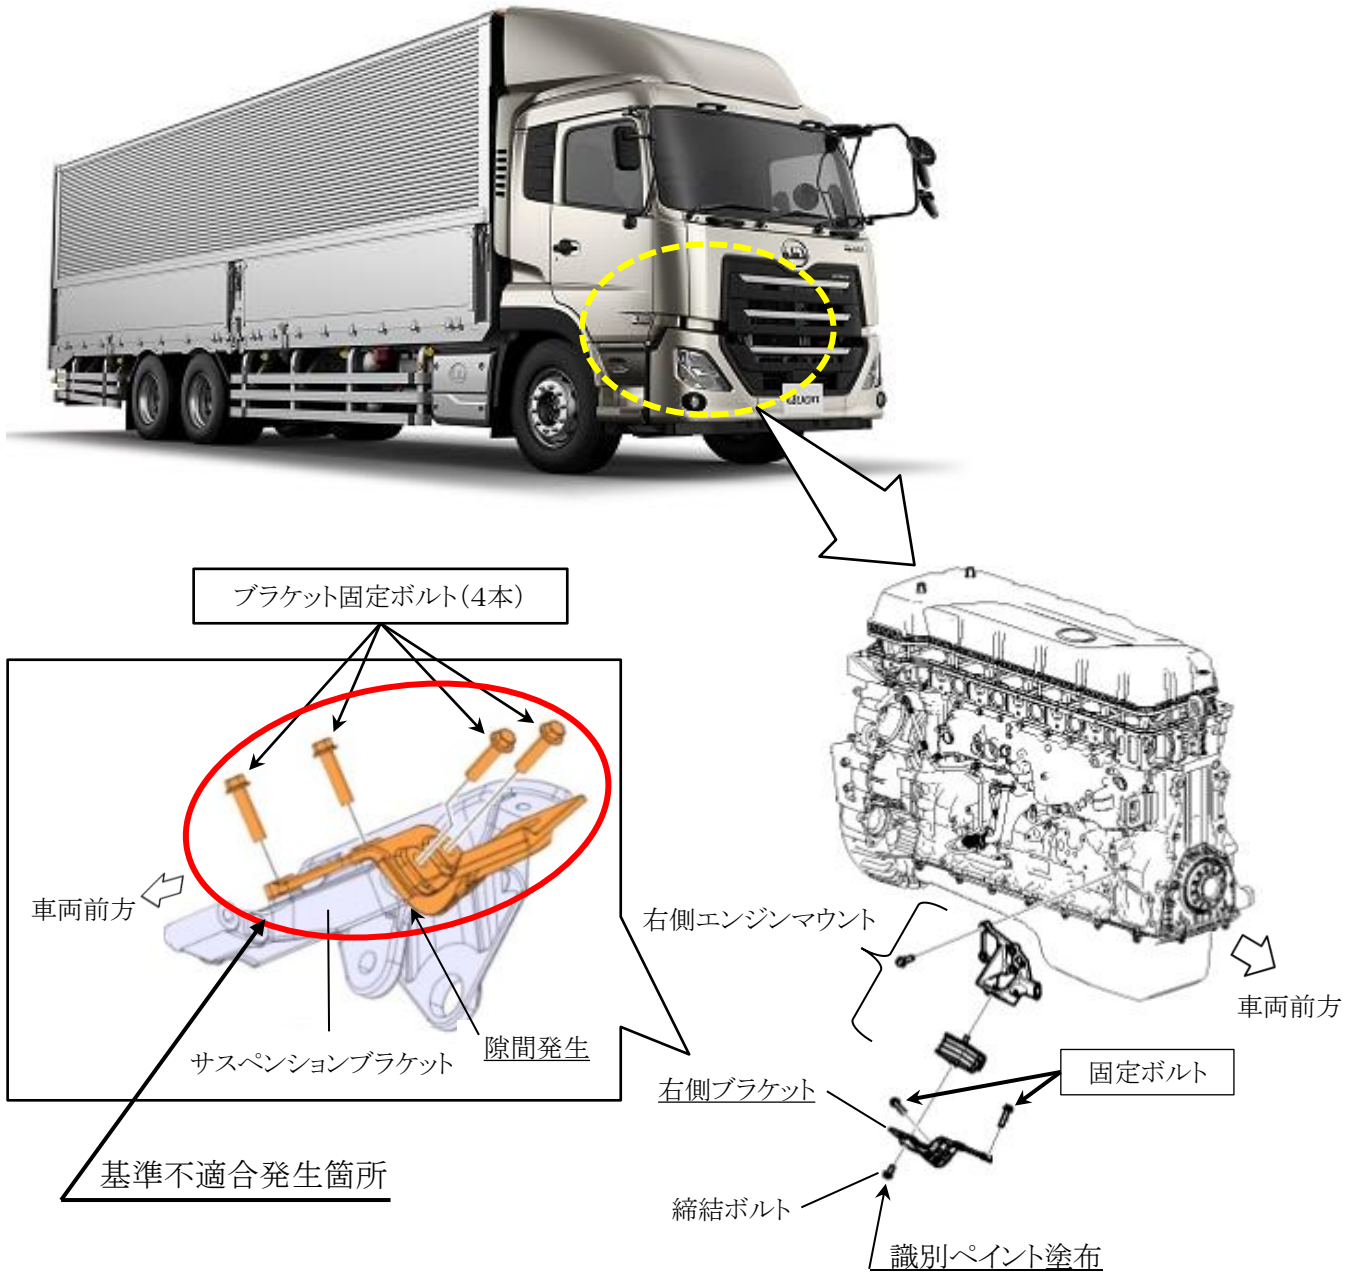
改善箇所説明図

GH11エンジンの前方右側エンジンマウントにおいて、ブラケット固定ボルトの締め付け順序が不適切なため、サスペンションブラケットとの間に隙間ができているものがある。そのため、エンジン振動等で固定ボルトが緩み、そのままの状態で使用を続けるとブラケットが破断してエンジンが振れ、最悪の場合、クーリングファンが他部と接触・破損して、冷却性能が低下しオーバーヒートに至るおそれがある。

全車両、当該ボルトの緩みとブラケット接合部を確認し、適正な順序で締め付ける。なお、当該ボルト及びブラケットに損傷等がある場合は、新品に交換する。

注： は適正な順序で再締め付けする部品を示す。
 識別： 右側前方エンジンマウントブラケットの締結ボルトの頭部に白色または黄色のペイントを塗布する。
