① 緩衝装置（Vロッド）  
 ② 原動機（プレヒータリレー）  
 ③ 動力伝達装置（フロント及びインターアクスプロペラシャフト）  
 リコールについて

（届出日：令和2年5月19日 開始日：令和2年5月20日）

リコール番号4746

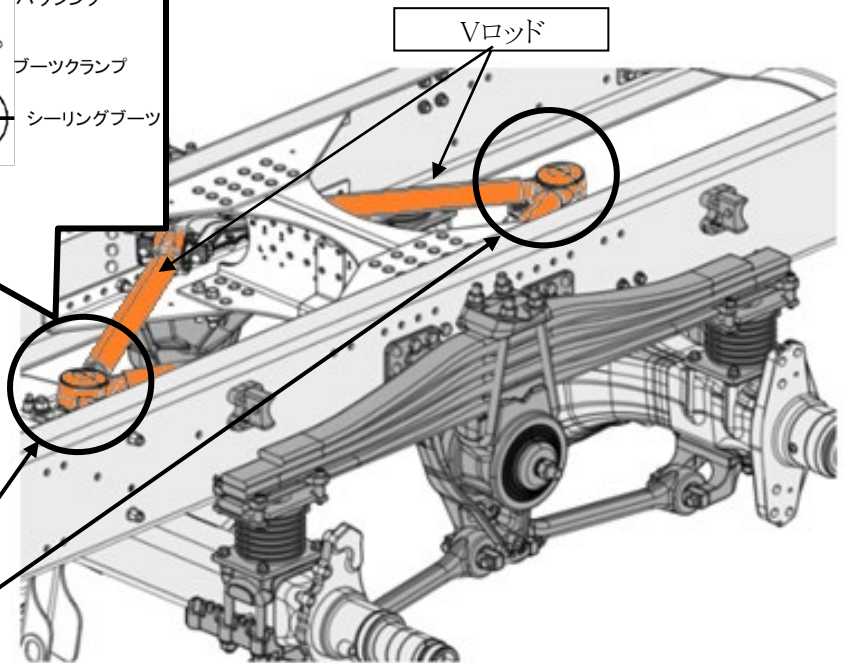
## 改善箇所説明図 ①

【センタージョイント】

基準不適合発生箇所

重ね板ばね式緩衝装置付大型トラックのVロッドにおいて、センタージョイント部ボールスリーブの表面加工が不適切なため、ボールスリーブとボールレース間の摩擦抵抗が大きくなるものがある。そのため、段差乗り越えなどの大きな変動等を繰り返し受けると、ボールレースが摩耗し、センタージョイントのハウジングが破損して、最悪の場合、走行安定性が損なわれるおそれがある。

全車両、Vロッドを対策品に交換する。

識別：助手席側ドア開口部のドアストライカー付近に黒色（車体色が黒の場合は白色）のペイントを塗布する。
