変速機（自動6速マニュアルモードトランスミッション）について

（届出日：令和2年10月29日 開始日：令和2年10月30日）

リコール番号4835

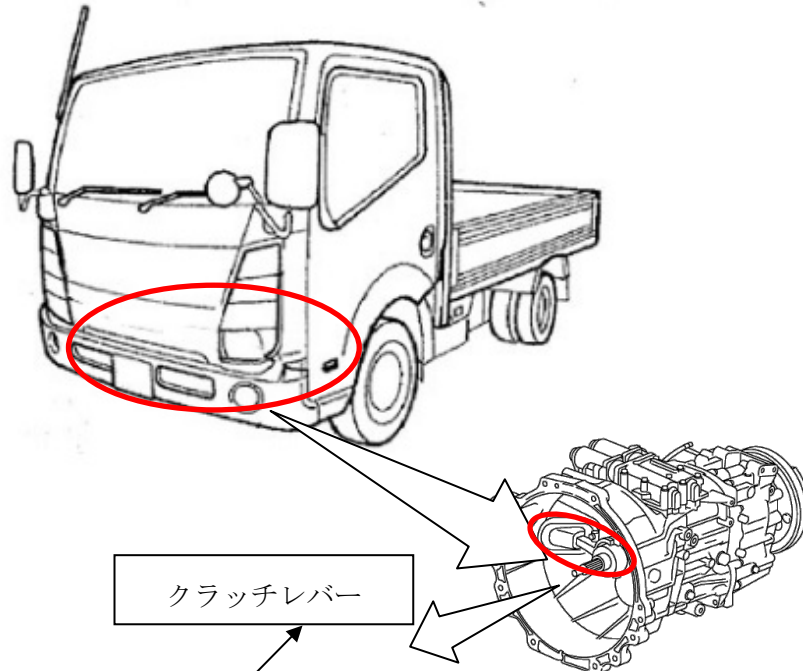
改善箇所説明図

基準不適合発生箇所

自動 6 速マニュアルモードトランスミッション (6AMT) 搭載車において、冠水路等を走行し、トランスミッション下部の水抜き穴から水が浸入した場合、クラッチレバーの支点部の表面処理が不適切だったため、支点部が錆びるものがある。
そのため、クラッチレバーの摺動不良により変速遅れが発生し、そのままの状態で使用続けると錆びが進行し、最悪の場合、クラッチレバーが動かなくなるため、警告灯が点灯及び警告音が鳴動するとともに、保護制御によりギヤが固定されて変速できなくなり、停車後に発進できなくなるおそれがある。

改善の内容

全車両、クラッチレバーを新品に変えるとともに支点部にグリスを塗布し、更に 3 年毎に案内のうえ、グリスの再塗布を行う。
なお、交換部品が準備できるまでは、暫定対応として、支点部の錆を落としたうえでグリス塗布のみを行い、交換部品の準備ができ次第改めて案内をする。

識別：金色のシールをモデルナンバープレートの右横に貼り付ける。
