大型トラック 動力伝達装置（フロント及びインターアクスルプロペラシャフト）のリコールについて

（届出日：令和3年11月8日 開始日：令和3年11月8日）

リコール番号 5046

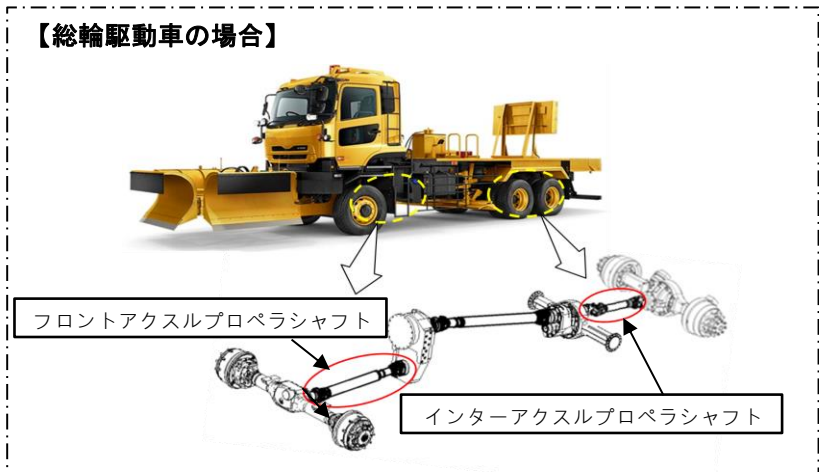
基準不適合発生箇所

フロント及びインターアクスルプロペラシャフトにおいて、ユニバーサルジョイント組付け時の軸方向ガタ調整工程が不適切なため、当該ジョイント部の軸方向のガタが許容値を超えているものがあります。そのため、そのままの状態で使用を続けると、グリースが漏れ出し泥水等がベアリングカップ内に浸入して、グリースの劣化による潤滑不足でベアリングが焼き付き、ユニバーサルジョイント部が破損し、最悪の場合、プロペラシャフトが脱落して走行不能となるおそれがあります。

全車両、ユニバーサルジョイント部のガタ量を計測し、許容値を超えるものは、良品に交換します。

但し、良品の準備に時間を要するため、以下の暫定措置を行います。

- ・ユニバーサルジョイント部にグリースが給脂できない場合は、良品に交換します。
- ・ガタ量が0.3mm以上の場合は、当該プロペラシャフトを良品に交換します。
- ・ガタ量が0.1mmを超え0.3mm未満の場合は、グリースを5,000km又は6か月毎のいずれか早く到達した時点で給脂を行い、準備ができ次第、良品に交換します。

なお、当該ジョイント部のガタ量の許容値(0.1mm以下)については、市場措置での確実な改善を期すため、その信頼性を改めて確認したうえで恒久措置に切り換えます。
