大型バスの排気管のリコールについて

平成 24年8月2日

リコール届出番号3010

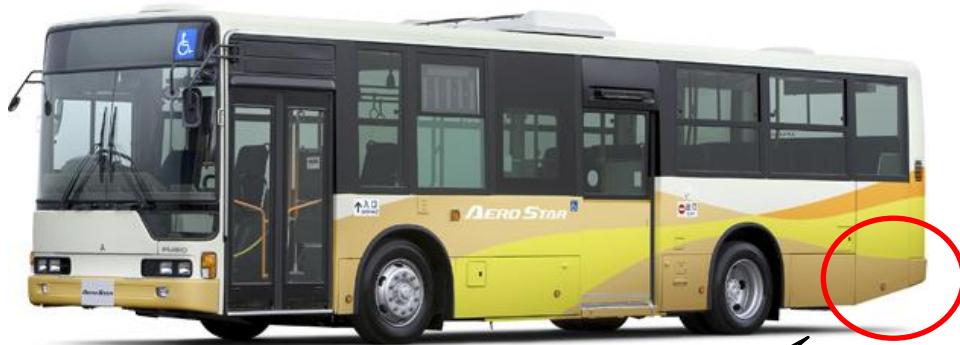
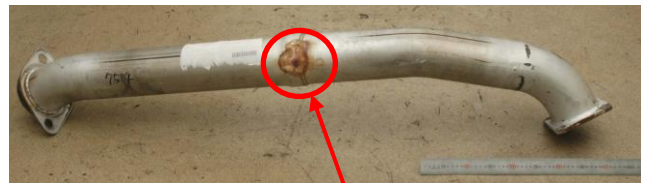
改善箇所説明図

《後方斜め下方視》

DPFマフラー

エンジン

排気管
(センターパイプ)

《下方視》

排気管センターパイプ

基準不適合発生箇所

大・中型バスにおいて、排気管(センターパイプ)の材質が不適切なため、排気管中央下側の溶接部付近が内側に溜まった水分によって腐食し、穴あきに至るものがある。そのため、そのままの状態で使用を続けると、排気ガスが漏れるおそれがある。

改善措置の内容

全車両、排気管(センターパイプ)を対策品に交換する。

注 : は、交換部品を示す。

識別 : 作業完了車には、車両左後方点検リッド裏の位置に「HB124」の文字が記載された白黄色のシールを貼付ける。
