大型バス LED行先表示器の改善対策について

平成 28年12月15日

改善対策番号：514 改善対策開始日：平成28年12月16日

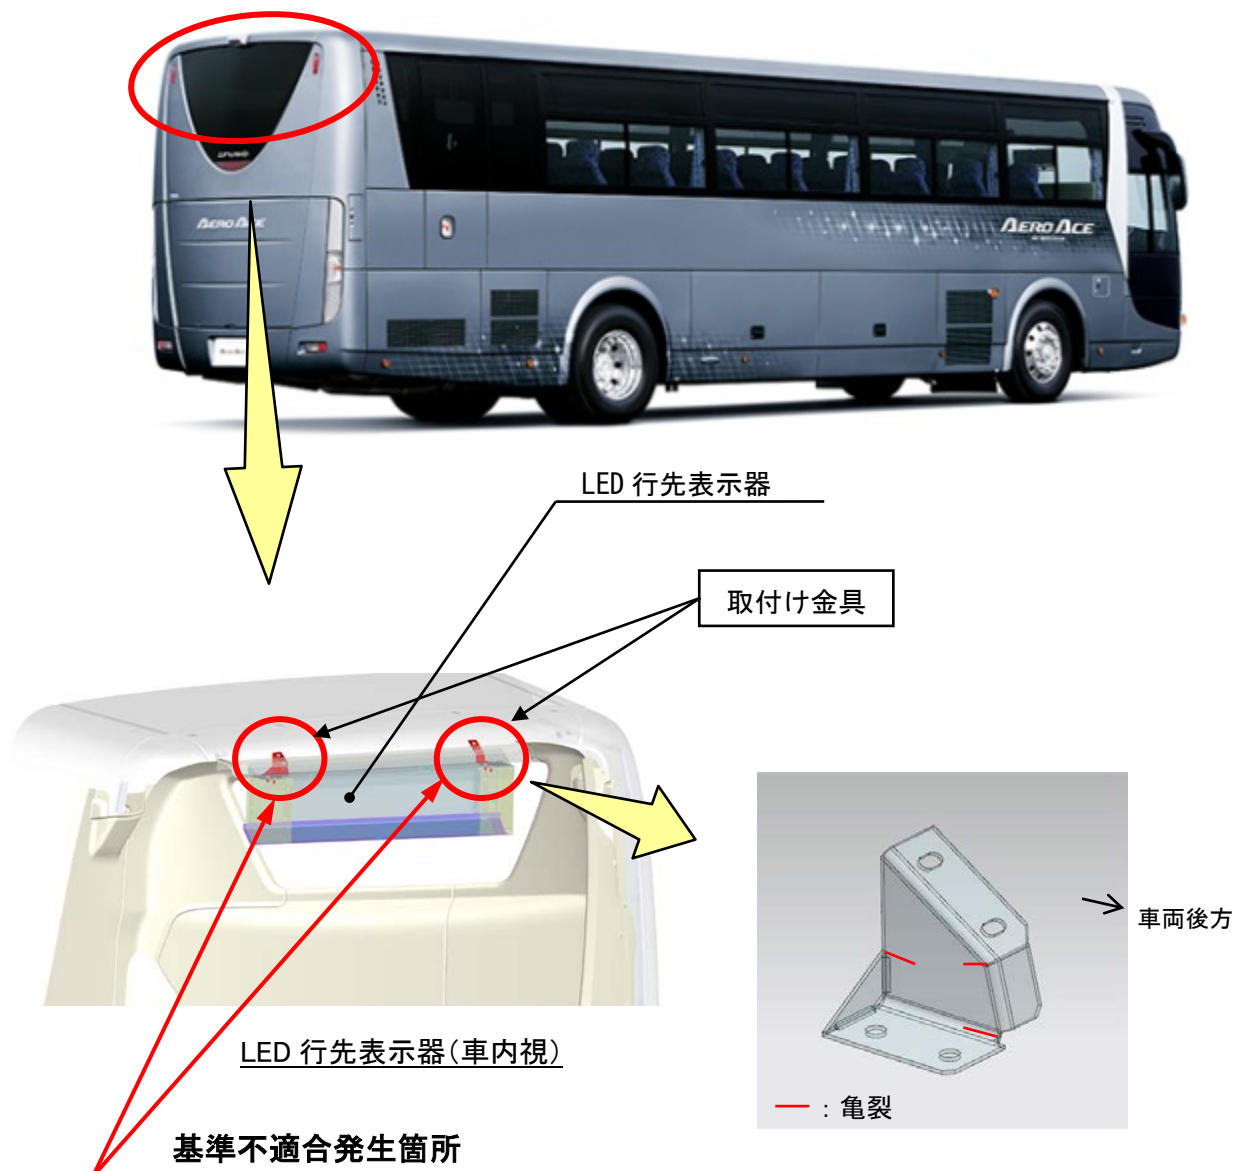
改善箇所説明図

オプションの車両後側用 LED 行先表示器を装着した大型観光バスにおいて、行先表示器の取付け金具の強度が不足しているため、車両振動により当該金具に亀裂が発生するものがある。そのため、そのままの状態で使用を続けると、亀裂の進行により当該金具が破断し、行先表示器が脱落するおそれがある。

改善措置の内容

全車両、取付け金具を対策品に交換する。

注 : は、交換部品を示す。

識別 : 作業完了車には、車両左後方点検リッド裏の位置に「HB173」の文字が記載された白黄色のシールを貼付ける。
