# 小型トラックの燃料フィルタのリコールについて

## リコール届出番号19 1 8

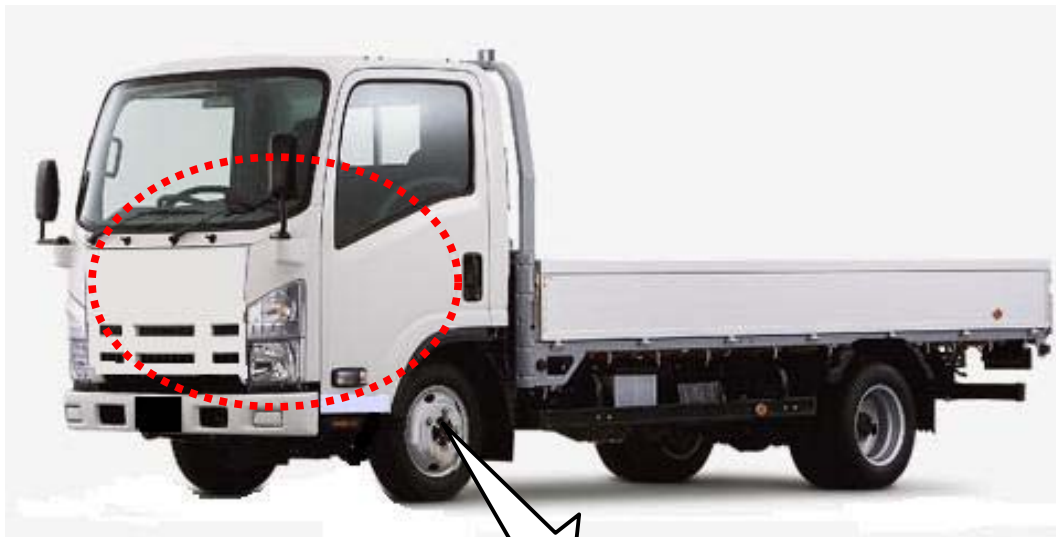
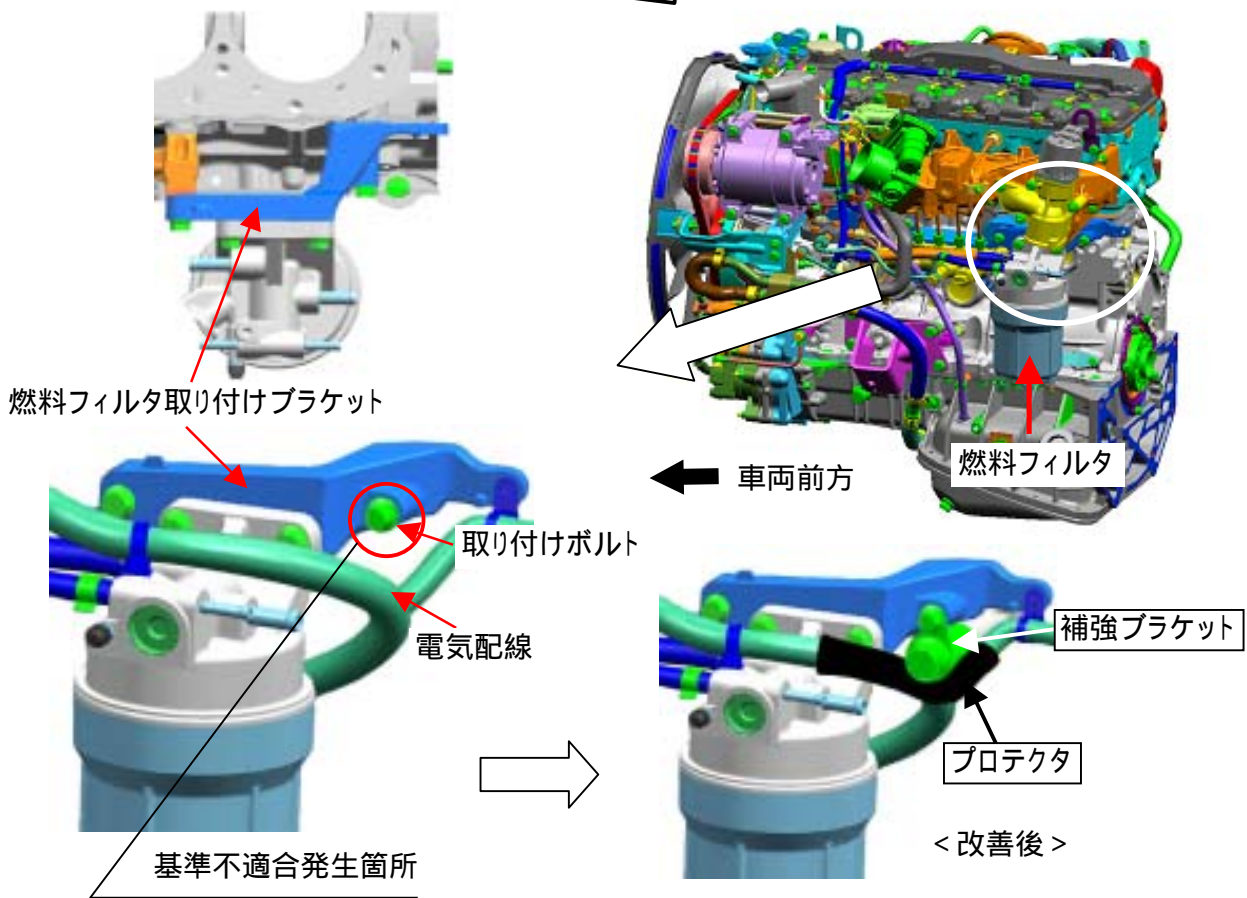
## 改善箇所説明図

上から見た図

燃料フィルタ取付ブラケットの形状が不適切なため、当該ブラケットがエンジン振動により共振することがある。そのため、そのまま使用を続けると、当該ブラケットの取付ボルトが折損し、最悪の場合、燃料フィルタが外れて燃料が漏れるおそれがある。

改善の内容: 全車両、燃料フィルタ取付ブラケットに補強ブラケットを追加する。  
また、追加した補強ブラケットと電気配線が干渉するおそれがあることから、電気配線に保護材を取付ける。

識別: エンジンヘッドカバー後部に黒色ペイントを塗布する。

注:  は追加する部品を示す。
